DÉTAIL DE RÉPARATION POUR UNE DIAGONALE COUPÉE

RTF-002-18

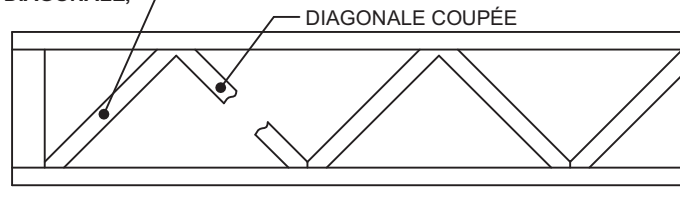
SITUATION AVANT RÉPARATION

SI COUPURE DANS LA PREMIERE DIAGONALE,
CE DÉTAIL EST NON VALIDE
